Fassadeninstandsetzung Kesslerplatz 57 Schlieren

Elastischer Altanstrich erschwert materialgerechte Betoninstandsetzung

Objekt: Fassadeninstandstellung Scheibenhochhaus Kesslerplatz 57, 8952 Schlieren

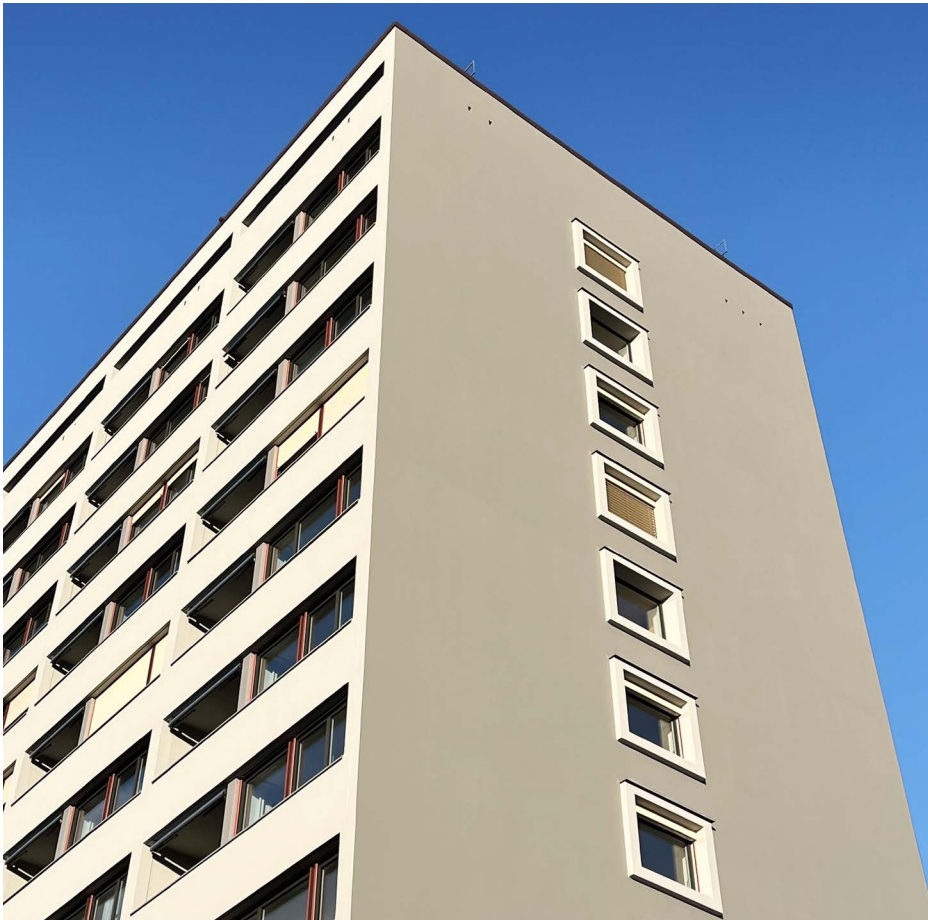
Das Hochhaus Kesslerplatz 57 in Schlieren befindet sich im Inventar der Denkmalschutzobjekte von überkommunaler Bedeutung. Nun musste die Betonfassade instandgesetzt werden, weil rostende Metallfensterbänke bei angrenzenden Betonelementen zu Rissen führten. Und weil die in den 80er Jahren aufgebrauchte elastische Farbe mit ihren damals gepriesenen

Eigenschaften der Betonrissüberbrückung und CO₂-Bremse zu reissen und schüsseln begann. Was bei einer solch komplexen Ausgangslage zu tun ist, erwies sich für die Bauherrschaft, die Denkmalpflege und die Fassadenspezialisten als herausfordernde Frage.

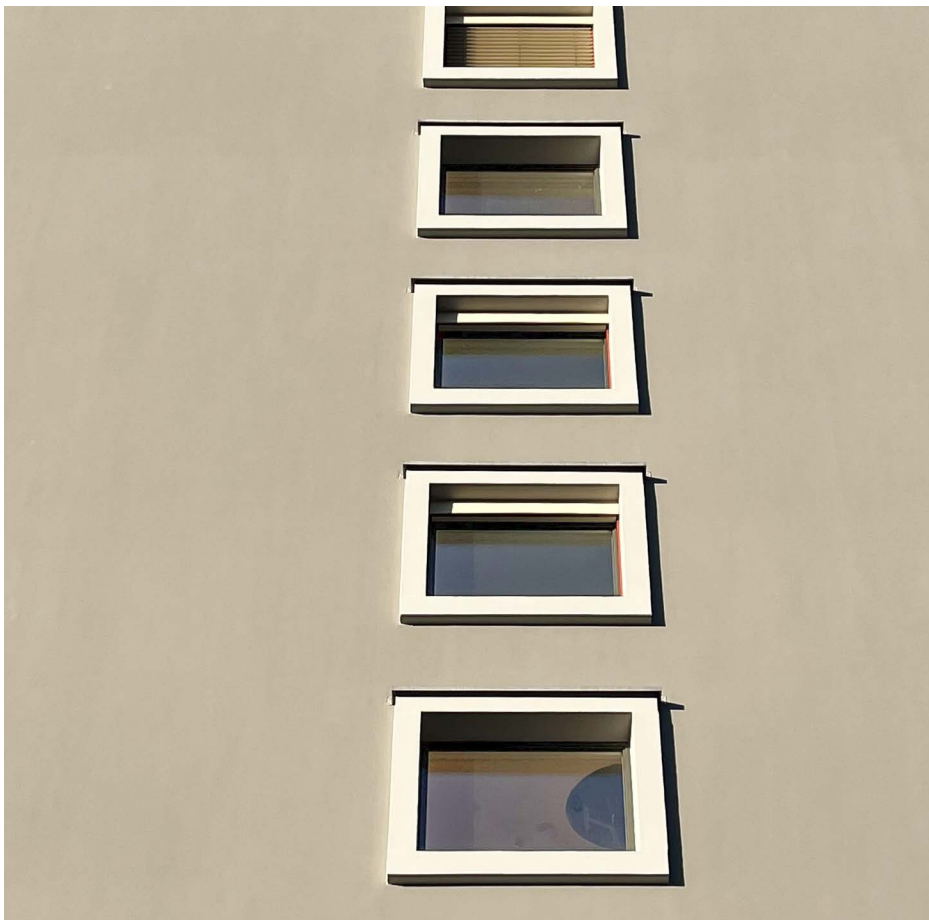
Peter Heierling: Wir wurden gerufen, weil man sich über den Umstand bewusst war, dass es sich hier um ein unter Denkmalschutz stehendes Gebäude handelte und die Fassadeninstandsetzung mit besonderer Aufmerksamkeit und Sorgfalt vorgenommen werden sollte. Die mineralische Fassade wurde in den 80er Jahren mit einer

organischen, betongrauen Beschichtung, einem elastischem Riss-Sanierungssystem, versehen – einer Beschichtung, die zwischenzeitlich teilweise versprödete und nun aber eine Instandsetzung nach Lehrbuch quasi verunmöglichte.

Tatsächlich steckt hinter den hier vorge-nommenen und für den Betrachter oder die Betrachterin nicht ins Auge springenden Reprofilierungsarbeiten sehr viel Know-how und Erfahrung. Die Metallfensterbänke im seitlichen Anschlussbereich waren rostig und deshalb die angrenzenden Elemente in den Eckzonen gerissen. Da war Betonkosmetik vom Feinsten gefragt.

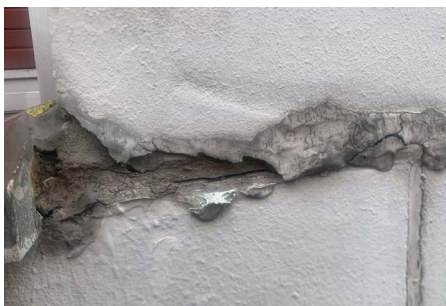
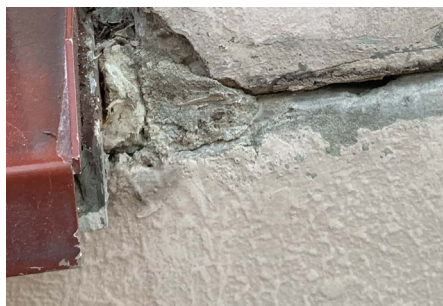
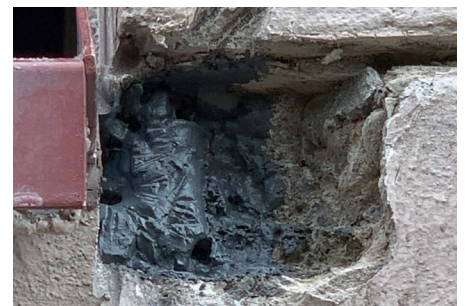
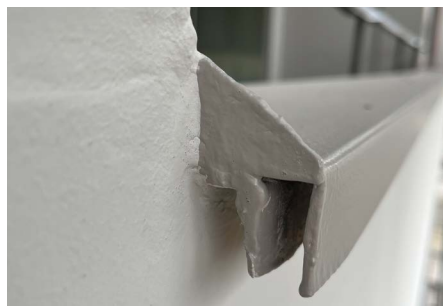
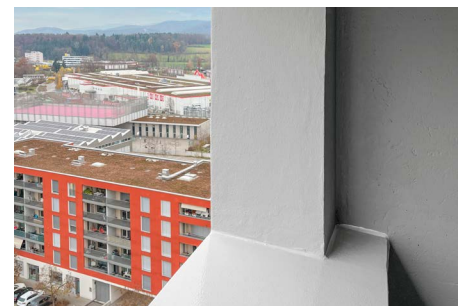
Dass zuerst alle Untergründe sachgemäss gereinigt und sämtliche auskretenden Farbschichten entfernt werden mussten. Anschliessend wurden an der Fassade ver-

schiedenste Farb- und Verputzbemusterungen erstellt. Auch wurden geeignete Riss-sanierungssysteme gesucht, gefunden und geprüft. Bevor die Flächen schliesslich als «umsetzbar» freigegeben werden konnten, mussten sie Haftzugprüfungen, durchgeführt von der Technotest AG Rüslikon, bestehen. Alle vorgefundenen Risse wurden aufgefräst und mit Streifen armiert. Auf der gesamten Giebelseite wurde eine Netzarmerung angebracht und ein neuer mineralischer 0.5 mm-Deckputz zweifach übereinander aufgezogen und ganzflächig nachgeschliffen. Die Fensterbänke waren im Beton eingemauert, und weil sie rosteten, riss der Beton. Die sich im Betoninnern befindenden Fensterbänke mussten abgetrennt und mit mehrfachem Korrosionsschutzanstrich behandelt werden. Insbesondere im Fugenbereich musste die Reprofilierung in drei Schritten ausgeführt werden.

Wer heute nach Abschluss der Instandsetzungsarbeiten die abgerüstete Hochhausfassade betrachtet, erahnt die zum Teil sehr tiefen Eingriffe am Beton kaum. Das zeichnet vor allem die sorgfältig ausgeführte Handwerksarbeit an der Fassade aus. So stimmig nun das Fassadengesamtbild erscheinen mag: der ursprüngliche Beton und dessen mineralische Aussage bleibt unter einer dicken geschlossenen Farbschicht verborgen. Unter Denkmalschutz steht das Gebäude aber wegen seiner typischen Betonarchitektur und Ästhetik ... ■
