Resultat einer vorbildlichen Zusammenarbeit

Umbau und Modernisierung eines Kulturdenkmals

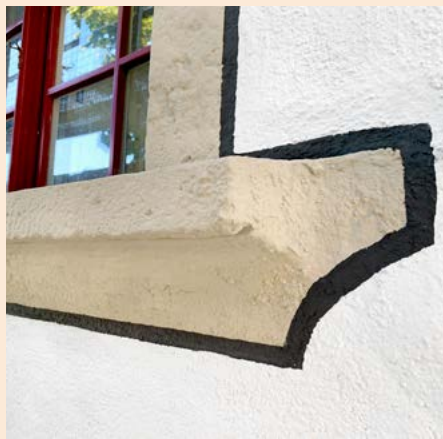
Scharrierter Naturstein, gestrichen mit Organosilikatfarbe und dazugehörigem, umlaufendem Filet- bzw. Begrenzungsstreifen

Die Riegel- und die Untersichtsflächen wurden in traditioneller Handwerksweise angelaut, Löcher und Ritzen mit Ölkitt geschlossen, das Finish wurde mit Ölfarbe ausgeführt. Die verputzten Aussenflächen und die scharrierten Natursteineinfassungen wurden im Zuge früherer Sanierungen leider mit Organosilikatfarben gestrichen. Auf diesem Untergrund war es nun nicht mehr möglich, wie ursprünglich mit Reinmineralfarben zu arbeiten. Die aktuelle Sanierung wurde aus diesem Grund mit einer minimal organisch angereicherten Silikatfarbe ausgeführt.

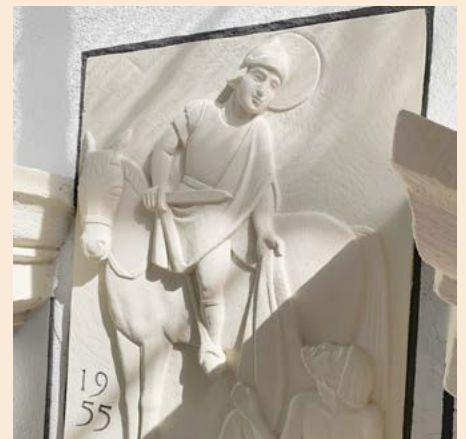
Aufgekröpfter Segmentgiebel mit Bildmotiv, umrahmt mit schwarzem Begrenzungsstreifen

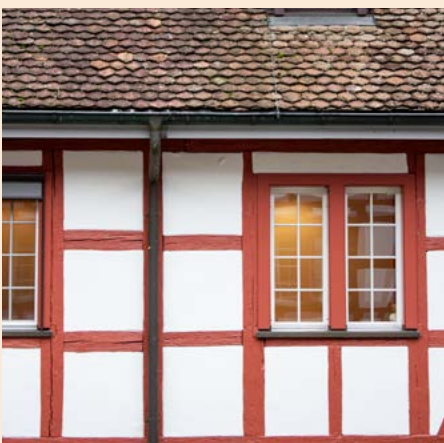
Mit roter Ölfarbe gestrichener Riegel

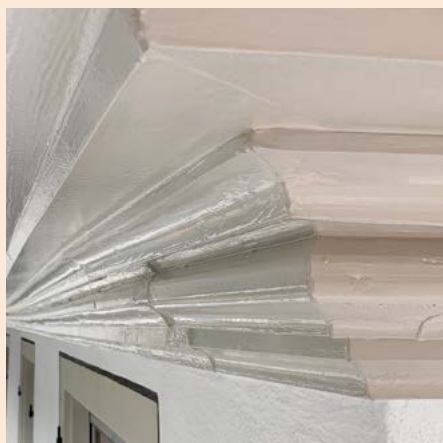
Mit Ölfarbe gestrichene Dachuntersichten

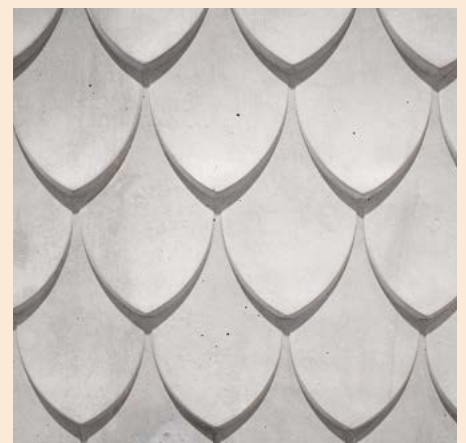
Aufprofilierungen und Betonkosmetik
