Ästhetisierung von Betonoberflächen

Sichtbeton zwischen Natur- und Designbaustoff

Wohnsiedlung Luegisland, Schaffhauserstrasse 216, Zürich

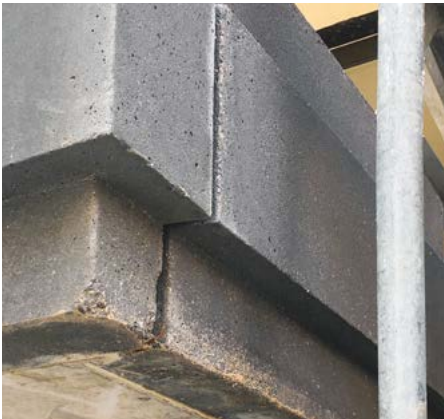
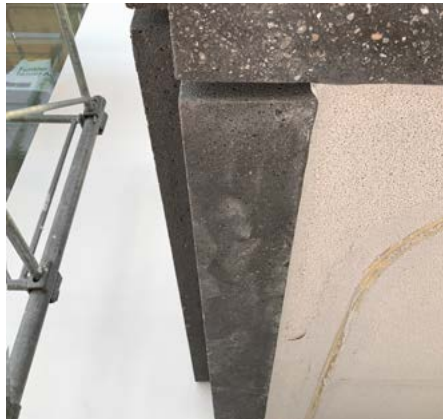
Vor der Behandlung

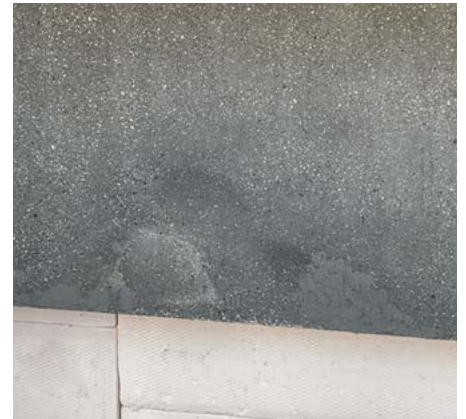
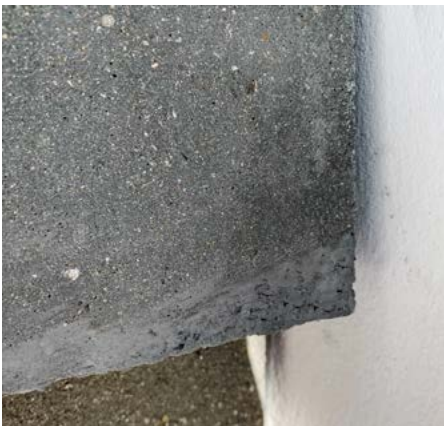
Während der Behandlung
